INDICAÇÃO N° 032/2022

O vereador que esta subscreve, no uso de suas atribuições legais que lhe são conferidas, solicita à Senhora Prefeita do município de Araporã, que seja feita a reforma do Ginásio Juscelino Kubitschek, localizado na Escola Municipal Olintha de Oliveira Vale.

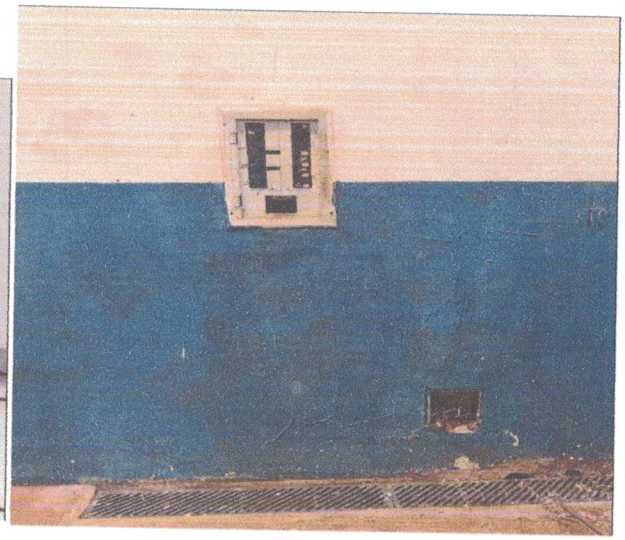
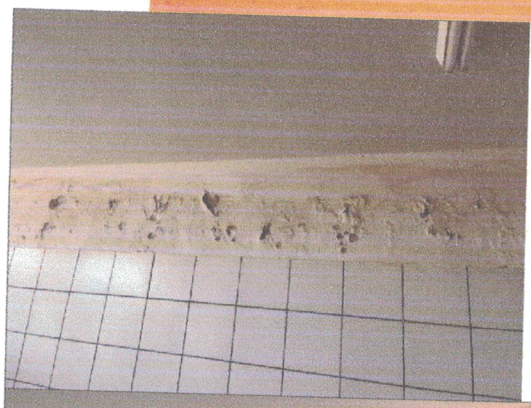
ANEXO

Após varias reclamações recebidas, por parte dos pais, alunos e comunidade escolar, que faz uso do Ginásio, me desloquei até o local para verificação das reclamações. Ocorre que durante a visita observou-se que de fato o ginásio se encontra em total abandono, com instalações elétricas expostas, grades de contenção danificadas, banheiros sem os itens básicos necessários, e quadra apresentando desgaste, além das paredes e estruturas muito antigas com pinturas velhas, mofos e entre outros; comprovado por fotos em anexo.

As instalações elétricas expostas é um risco iminente a vida, visto que estamos falando de uma área frequentada por crianças e adolescentes, dentro de um ambiente escolar indo contra as recomendações conforme informa a NBR 13570:

A quadra possui uma estrutura antiga, desgastada, não fornecendo segurança alguma aos usuários, com as grades de contenção danificadas não atendendo o seu objetivo. A estrutura dos gols que ali se encontram não contém a rede de proteção que é de extrema importância, pois é ela que impede que a bola alveje pessoas que possam estar transitando por trás do gol e acerte as paredes, danificando-as.

Além das irregularidades presentes na quadra, os banheiros da mesma não apresentam portas, iluminação, tirando a privacidade de seus usuários, sem condições mínimas de higiene expondo-os à contaminação, provocada pelos mofos da parede, encanações de esgoto expostas servindo de passagem para ratos, escorpiões, baratas e etc, além do piso que está soltando.

Diante dos fatos se faz necessária uma reforma em caráter de urgência a fim do cumprimento das normas estabelecidas trazendo segurança e bem-estar para todos aqueles que fazem uso do local.
